ПАСПОРТ ДОСТУПНОСТИ объекта социальной инфраструктуры (ОСИ)

Нязепетровский муниципальный район

- 1.1. Наименование (вид) объекта: **МБУСО «Центр помощи детям, оставшимся без попечения родителей» Нязепетровского муниципального района Челябинской области**
- 1.2. Адрес объекта: **45697, Челябинская область, г. Нязепетровск, ул. Коммунаров, д. 19**
- 1.3. Сведения о размещении объекта: **отдельно стоящее здание 2 этажа, 1698,50 кв. м**
- наличие прилегающего земельного участка (да, нет): **6000 кв.м**
- 1.4. Год постройки здания: **1988г.**, последнего капитального ремонта: -
- 1.5. Дата предстоящих плановых ремонтных работ: **текущего 2015г., капитального -**

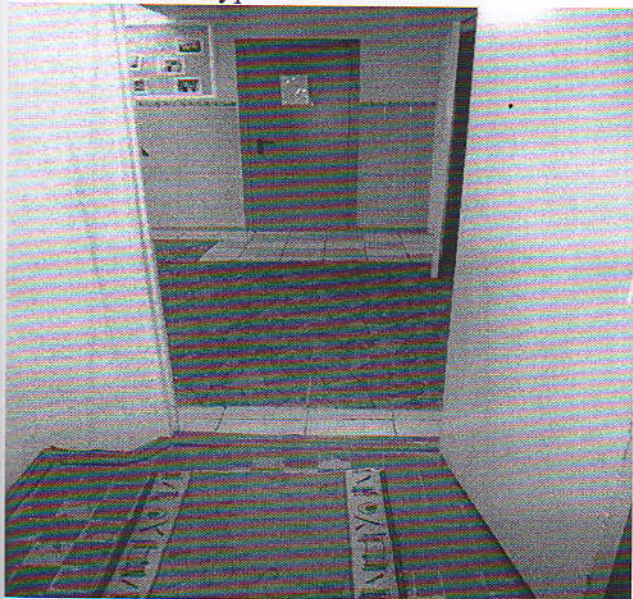
Фото № 6 Коридор

3.1	Коридор	есть		№6	- отсутствие информации на путях движения, в т.ч. визуальной и тактильной	все	- организовать размещение комплексной системы информации от входа на пути движения внутри здания к зонам целевого назначения и санитарно-гигиеническим помещениям	ТСР

Наименование структурно-функциональной зоны	Состояние доступности* (к пункту 3.4 Акта обследования ОСИ)	Приложение		Рекомендации по адаптации (вид работы)**
		№ на плане	№ фото	
Пути движения внутри здания	ДП-И (Г), ВВД-И (К, О, С, У)		6-10	Текущий ремонт, ТСР, организационные мероприятия

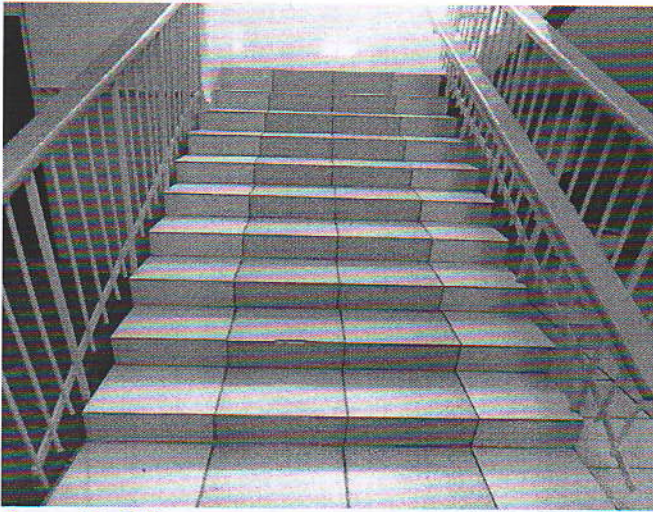
Фото № 7 Лестница внутри здания

3.2	Лестница (внутри здания)	есть		№7	- отсутствие пандуса и поручней		- устройство пандуса	ТСР
3.3	Пандус (внутри здания)	нет						
3.4	Лифт пассажирский	нет

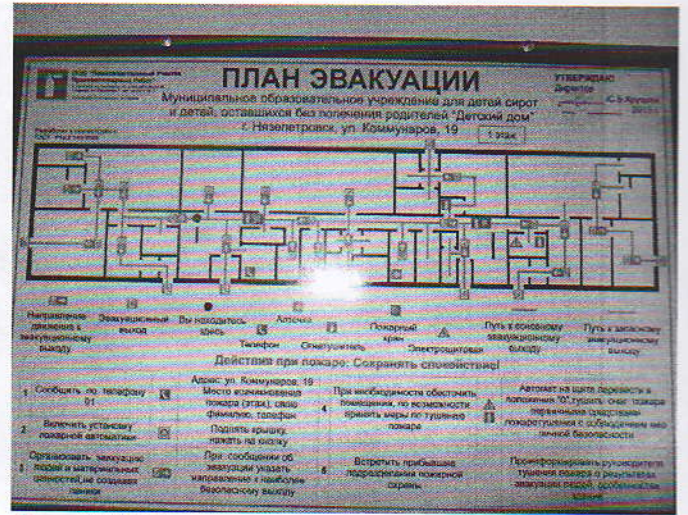
Фото №8 План эвакуации

3.5	Дверь	есть		№3,8	- наличие порога > 3,5 см, - ширина дверного проема - 88 см, - отсутствие дублирования инф.обозначений, - ненормативное размещение визуальной информации о помещении - наличие перепадов высоты	К, С	- организовать ситуационную помощь, - приобретение переносного пандуса, - согласовать отклонения от нормативов с ООИ, - разместить информацию о помещениях на стене со стороны дверной ручки с дублированием рельефным шрифтом	Орг, ТСР

3.6	Пути эвакуации (в т.ч. зоны безопасности)	есть		№8,9,10	- наличие визуального и акустического оповещения при возникновении опасности	все	- изготовление плана эвакуации в соответствии с ГОСТ 2009	ТР
	ОБЩИЕ требования к зоне

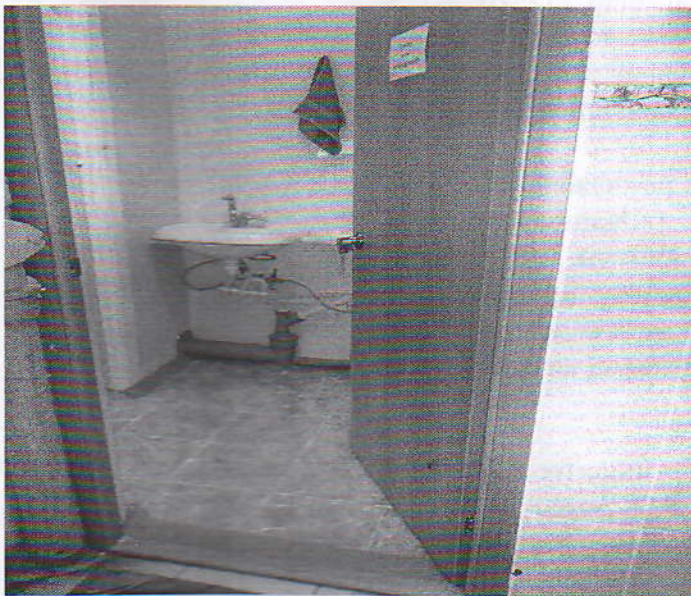
Фото № 15 Туалетная комната

5.1	Туалетная комната	есть		№ 15, 16.	<ul style="list-style-type: none"> - ширина дверного проема 80 см, - габариты кабины 136x90 - отсутствует зона для кресла-коляски рядом с унитазом, - отсутствие мест крепления костылей, тростей, - отсутствуют поручни у унитаза и раковины, - зона у раковины < 170x172 и 242x136 - отсутствует контрастная и тактильная направляющая к унитазу, - отсутствует кнопка вызова персонала 	К, О, С	<ul style="list-style-type: none"> - установка поручней у раковины и унитаза, - устройство креплений для костылей и тростей, - нанесение контрастной и тактильной разметки пути движения к раковине и унитазу, - установка кнопки вызова персонала 	ТСР, ТР, орг

Наименование структурно-функциональной зоны	Состояние доступности* (к пункту 3.4 Акта обследования ОСИ)	Приложение		Рекомендации по адаптации (вид работы)** к пункту 4.1 Акта обследования ОСИ
		№ на плане	№ фото	
Санитарно-гигиенические помещения	ВНД		15-16	Текущий ремонт, ТСР, организационные мероприятия
